**ОСОБЕННОСТИ ИНЖЕНЕРНО-ГЕОЛОГИЧЕСКИХ  
И ГИДРОГЕОЛОГИЧЕСКИХ УСЛОВИЙ ТЕРРИТОРИИ СВЯТО-УСПЕНСКОГО  
ПСКОВО-ПЕЧЕРСКОГО МОНАСТЫРЯ. МОНИТОРИНГ ОПАСНЫХ  
ГЕОЛОГИЧЕСКИХ ПРОЦЕССОВ**

**FEATURES OF THE GEOTECHNICAL AND HYDROGEOLOGICAL CONDITIONS  
OF THE HOLY DORMITION PSKOV-PECHERSK MONASTERY TERRITORY.  
THE DANGEROUS GEOLOGICAL PROCESSES MONITORING**

**Аннотация.** В статье на основании проведенного комплекса инженерных изысканий подробно рассмотрены инженерно-геологические и гидрогеологические условия Псково-Печерского монастыря. Исходя из особенностей геоморфологического и геолого-литологического строения, выделены наиболее опасные геологические процессы, такие как подтопление и оползнеобразование, представляющие наибольшую опасность для сохранности исторических сооружений, уникальных пещер и древнего ландшафта монастыря. В заключении подробно рассмотрены результаты мониторинга оползневых процессов, который осуществлялся более пяти лет.

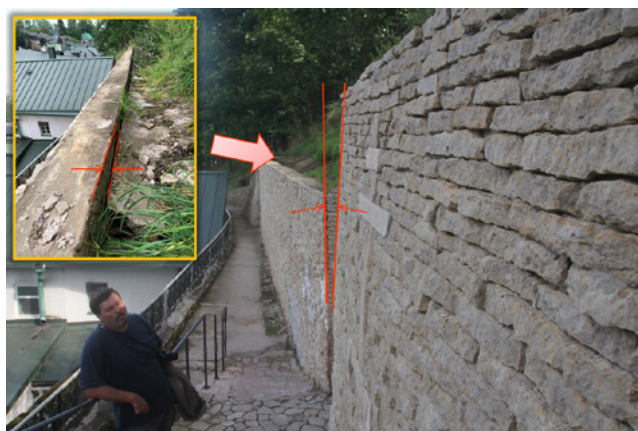
Рис. 2. Склон над пещерами хозяйственного назначения, угроза обвала обводненного грунта и частично разрушенной подпорной стены

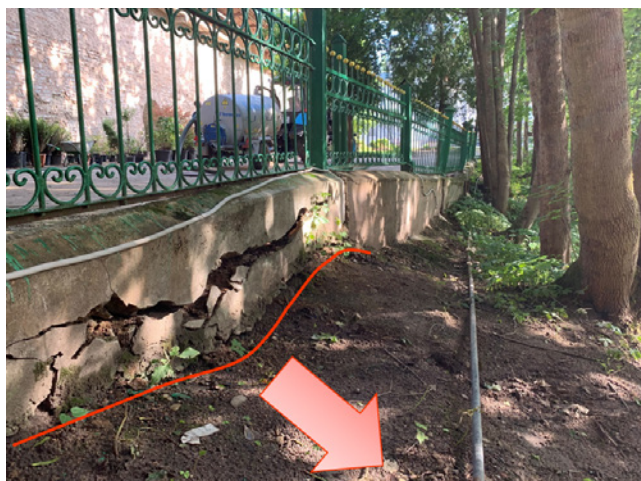
Рис. 3. Развитие оползня вблизи Тайловской башни, частичное или полное разрушение подпорных стенок

К первому типу участков отнесены склоны, на которых расположены инклинометрические скважины И-1, И-4, И-7 и И-8. Скважина И-1 была установлена в верхней части склона, около Тайловской башни. Согласно проведенному расчету оползневой устойчивости, приповерхностная часть склона здесь находится в состоянии предельного равновесия или в неустойчивом состоянии, в зависимости от методов расчетов. На протяжении четырех лет с момента установки скважины на склоне фиксировалось развитие оползневых деформаций на глубине

2,5–3,0 м. Максимальная амплитуда горизонтальных деформаций составила 19 мм со средней скоростью развития 4,8 мм/год. В Тайловской башне на протяжении длительного времени был расположен туалет с подведенными к нему водонесущими инженерными коммуникациями. Также на площадке перед башней с внутренней стороны монастыря были устроены выгребные ямы. Из-за сильной изношенности труб здесь периодически происходили утечки, в результате чего склон обводнялся. Именно в этой зоне обнаружены деревья с характерными «саблевыми» изгибами стволов; ограда, расположенная на бровке, перекосилась. На данное обстоятельство было обращено внимание и в ходе масштабной реконструкции все инженерные коммуникации были заменены на новые, выгребные ямы ликвидированы, к туалету подведена канализация.

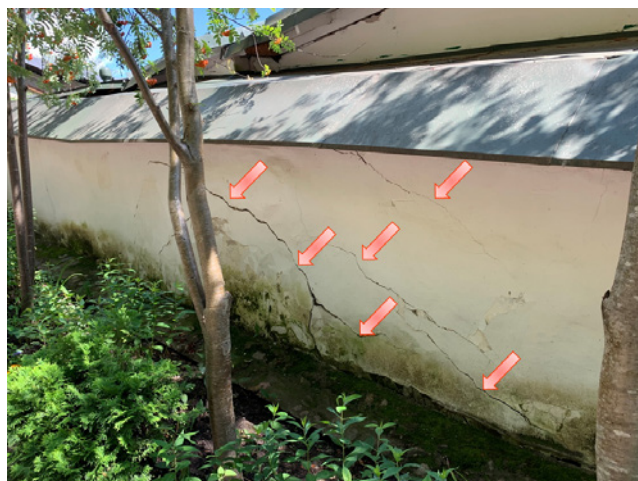
Рис. 4. Трещины в сооружениях, расположенных вдоль «Кровавой» дорожки

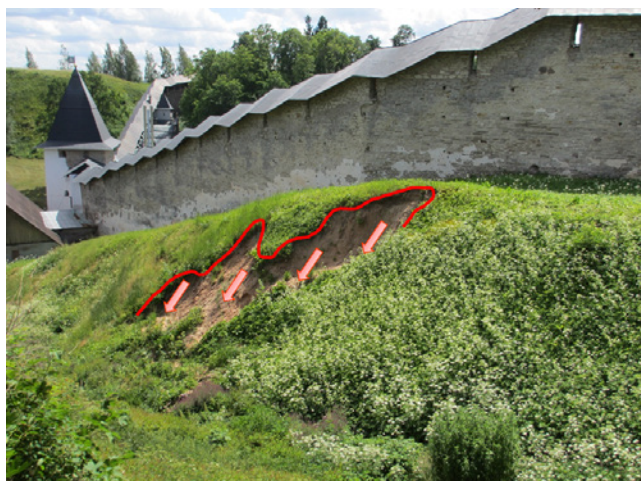
Рис. 5. Развитие оползня на склоне за пределами монастыря вблизи Никольской церкви

Ситуацию усугубила также вырубка вековых деревьев, корневая система которых играла дополнительную роль в устойчивости склонов (рис. 5). Создание пожарного пруда (рис. 6) и постоянные поливы привели к частичному обводнению грунта,

Инклинометрическая скважина И-4 была установлена с внешней стороны монастыря, напротив монастырской трапезной. Здесь, в непосредственной близости от Никольской церкви, расположен крепостной ров. В 2018 году, после вырубki и выкорчевки деревьев, в борту рва, расположенного ближе к монастырю, стали развиваться локальные оползни. Выполненные на этом профиле расчеты оползневой устойчивости показали, что борт крепостного рва в этой зоне находится в неустойчивом состоянии. По данным инклинометрических наблюдений на протяжении четырех лет фиксировалось развитие оползневых деформаций на глубине 2,5–3,0 м (рис. 15). Максимальная амплитуда горизонтальных деформаций составила 13 мм при средней скорости их развития 3,3 мм/год. Учитывая, что заглубление фундаментов Никольской церкви около 2,0 м, в будущем это может представлять угрозу для ее сохранности.

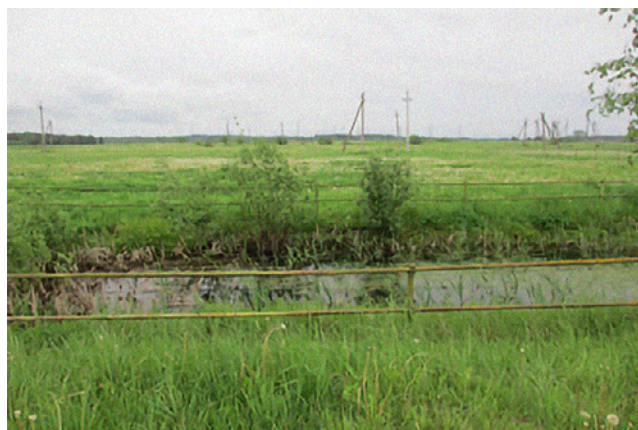
Рис. 6. Пожарный пруд, обводняющий склон с «Богом зданными» пещерами

Заболачивание развито в пределах крепостного рва там, где условия поверхностного стока неудовлетворительные и в зоне пожарного пруда. Участки заболачивания представляют собой либо бессточные локальные водоемы, либо переувлажненные поверхности с широким произрастанием влаголюбивых растений и развиваются в результате накопления в локальных понижениях атмосферных осадков, а также являются зонами питания для грунтовых вод типа «верховодка».

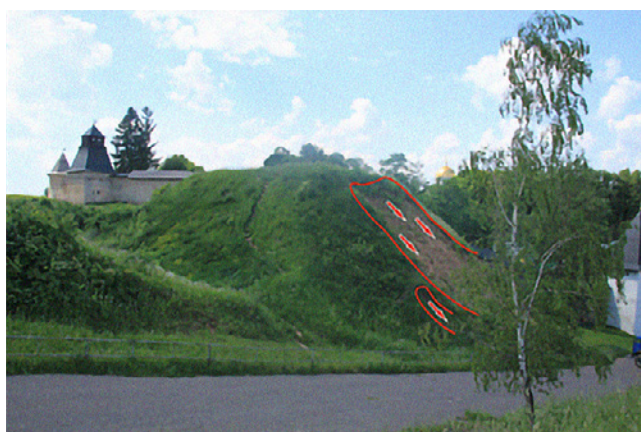
Рис. 7. Развитие оползня на склоне Петровского бастиона

изменению микроклимата в пещерах и образованию локальных обвалов (рис. 7). Кроме того, в обители отсутствовала канализация, которую также решено было выполнить в рамках предполагаемой реконструкции.

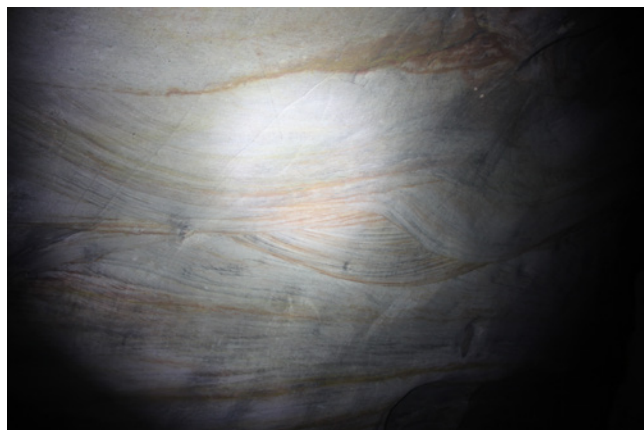
Рис. 9. Слоистость девонского песчаника ( $D_3^{sv}$ ) в пещерах

Непосредственно в кровле горизонта залегают песчаники преимущественно мелкозернистые от светло-розовых до красновато-коричневых с частыми прослоями и вкраплениями глин толщиной от первых миллиметров до сантиметров, слабосцементированные, маловлажные. В песчаниках отмечается ярко выраженная слоистость — горизонтальная, косая, линзовидная (рис. 9).

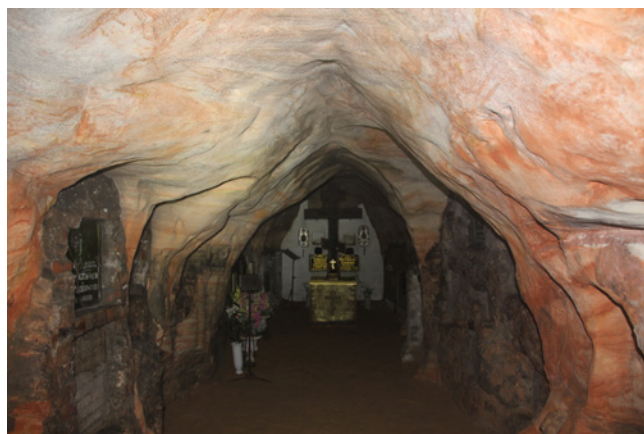
Рис. 10. «Богом зданные» пещеры, расположенные в девонских песчаниках. Песчаники с ярко выраженной слоистостью от розовых до красновато-коричневых

процессов были сформированы уникальные пещеры (рис. 10, рис. 11), которые за период монашеской жизни были существенно расширены и приспособлены под захоронения и хозяйственную деятельность.

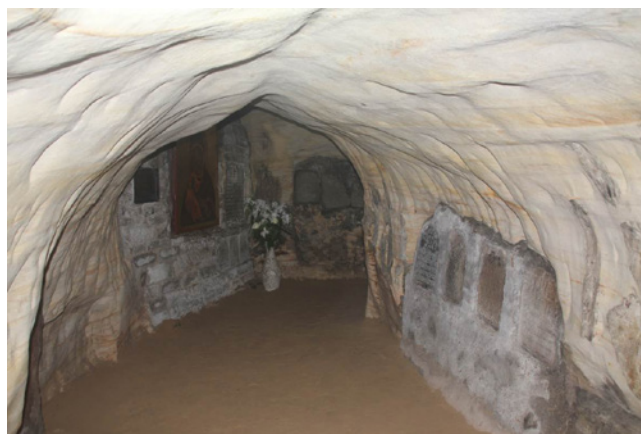
Рис. 11. «Богом зданные» пещеры, расположенные в девонских песчаниках. Песчаники более однородные, белые

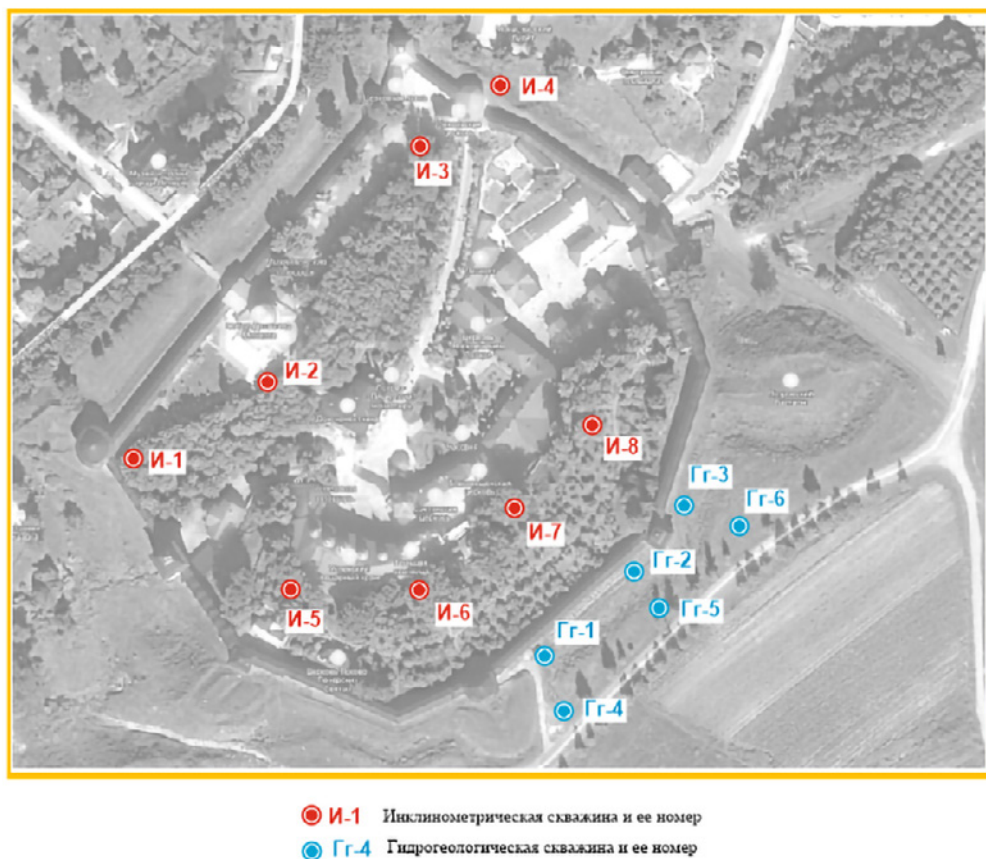
Рис. 13. Схематичный план расположения гидрогеологических и инклинометрических скважин

ансамбля Псково-Печерского монастыря представляют собой склоновые оползневые процессы, а также локальное обводнение песчаников Святой горки, в результате чего меняется микроклимат пещер и происходит их обрушение. В связи с этим на стадии инженерных изысканий была реализована система инженерно-геологического мониторинга, включающая в себя комплекс гидрогеологических и инклинометрических скважин (рис. 13).

На выявленных оползневых участках и в непосредственной близости от наиболее ответственных сооружений для контроля оползневых деформаций было установлено 8 инклинометрических скважин. Глубина скважин определялась, исходя из их погружения на несколько метров ниже границ потенциально возможного смещения. Данные скважины сыграли существенную роль как на стадии инженерно-геологических изысканий в процессе локального мониторинга, так и на последующих этапах реконструкции — восстановления и переустройства подпорных стен, реконструкции примыкающих зданий, подземной прокладке инженерных коммуникаций. Строительные работы сопровождались динамическими воздействиями, что могло оказать негативное воздействие на примыкающие склоны, находящиеся в состоянии предельного равновесия. Ниже приведены результаты инклинометрического мониторинга по каждой скважине.
