Испытание грунтов на опытной дорожке.

Работы исследовательской станции Бюро

летом 1926 года.

В. В. Охотин.

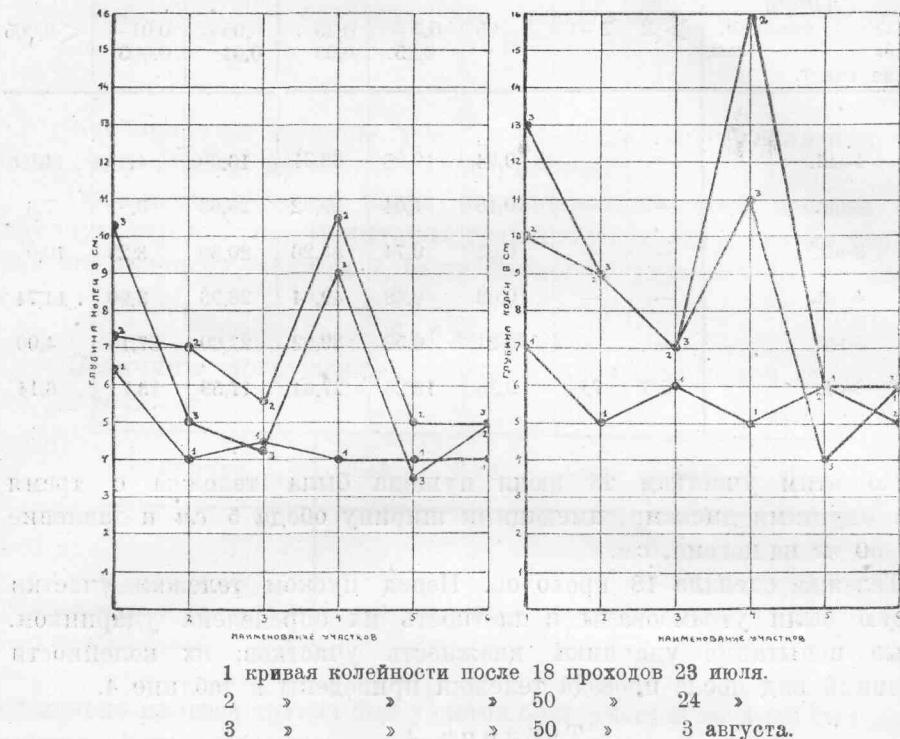
Средняя колейность.

Максимальная колейность.

1 кривая колейности после 18 проходов 23 июля.

2 > > > 50 > 24 >

3 > > > 50 > 3 августа.

Второе испытание было при той же влажности, как и первое. Это испытание, отличающееся от первого большим количеством проходов, выявило новые свойства участков. Первый совершенно не вынес такого испытания и весь разбился. Второй участок оказался хуже, третьего. Третий и пятый были самыми лучшими. Участок шестой по колейности к ним приближался, но его состояние хуже ввиду присутствия начинаяющейся ухабистости. Изменение средней и максимальной колейности по участкам наглядно представляют кривая 2 диаграммы № 1.

При этом испытании участки вели себя точно так же, как и при втором, только 5-й участок вел себя лучше. Изменение колейности по участкам наглядно видно на диаграмме № 1 кривая 3.

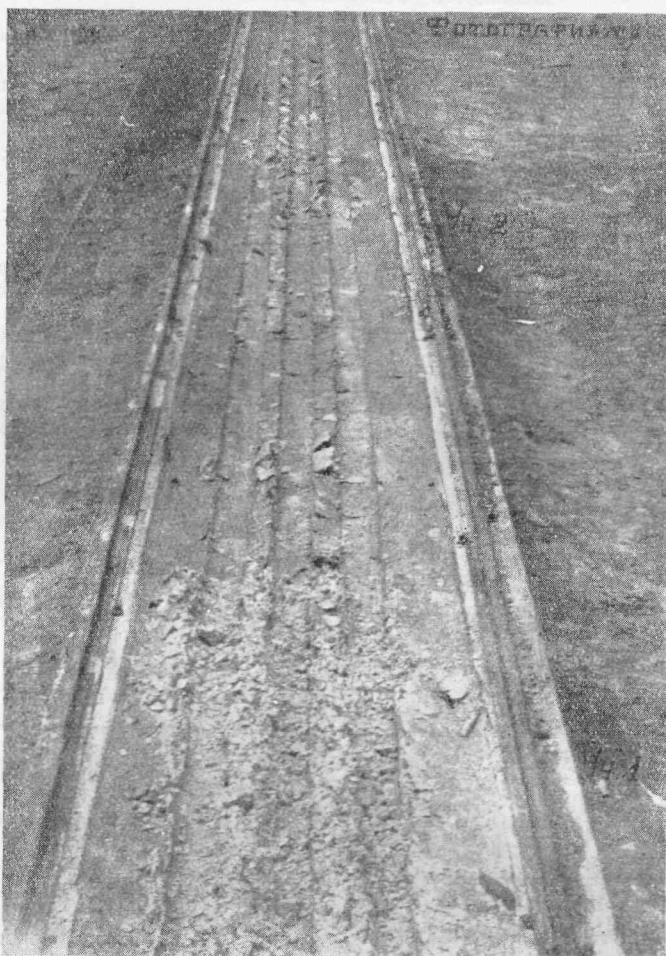
Фот. 1.

Состояние участков: 1—с 4% глинистых частиц и 2—с 7,6% глинистых частиц, после 50 проходов тележки 24 июля.

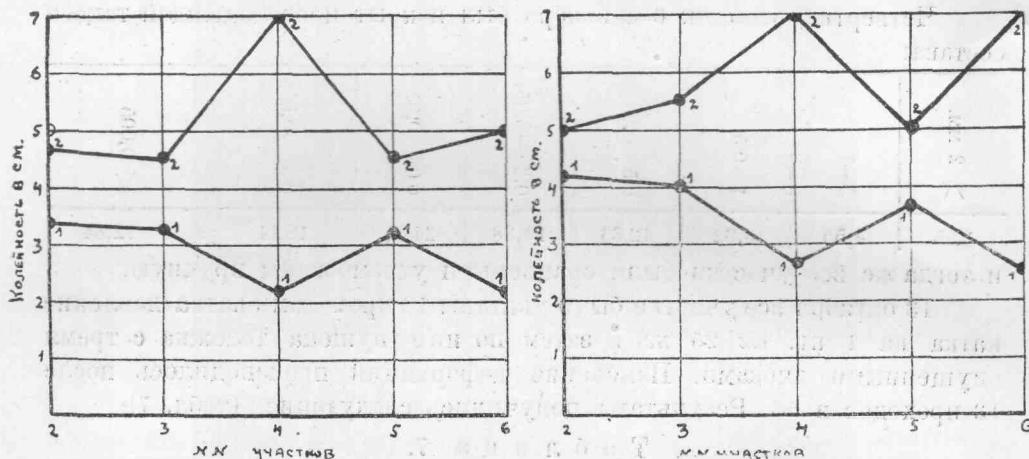
Диаграмма № 2.

1. Средняя колейность после 13 проход.
2. » » » 58 »

1. Максим. колейность после 13 проход.
2. » » » 58 »

Изменение средней и максимальной колейности при этом испытании представлено кривыми диаграммы № 2.

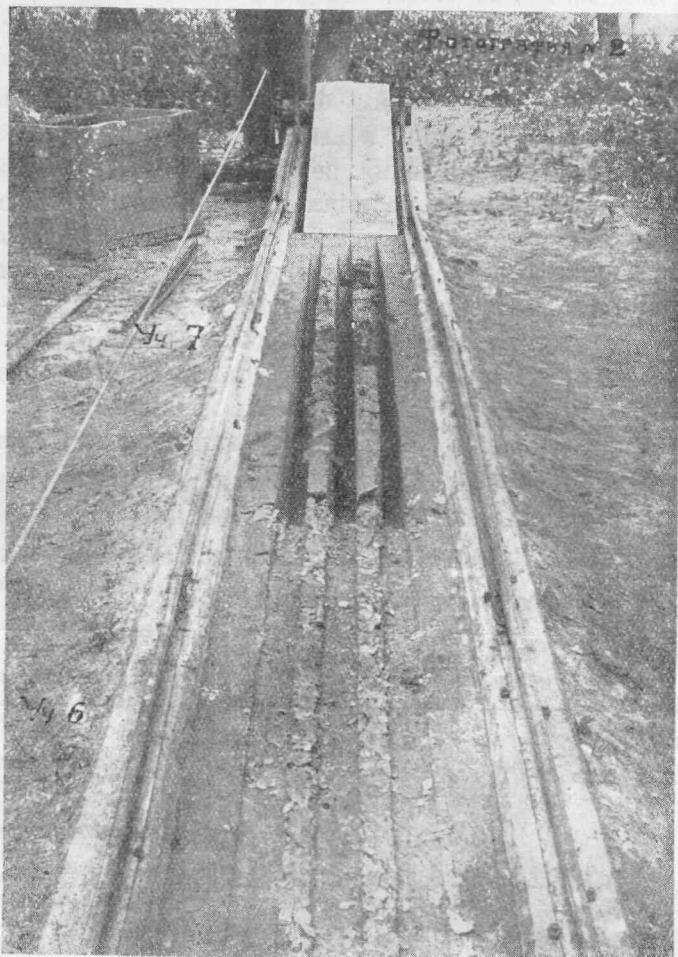
Фот. 2.

Участок 7.

Участок 6.
